## KÖPRÜ YAPILARINDA YERALTI RADARI (YR) VE KABLOSUZ SENSÖR AĞI (KSA) İLE OLUŞTURULAN SAĞLIK DEĞERLENDİRME SİSTEMİ

### APPLICATION OF GROUND PENETRATING RADAR (GPR) AND WIRELESS SENSOR NETWORKS (WSN) ON BRIDGE HEALTH ASSESSMENT

Gökhan KILIÇ<sup>1</sup>

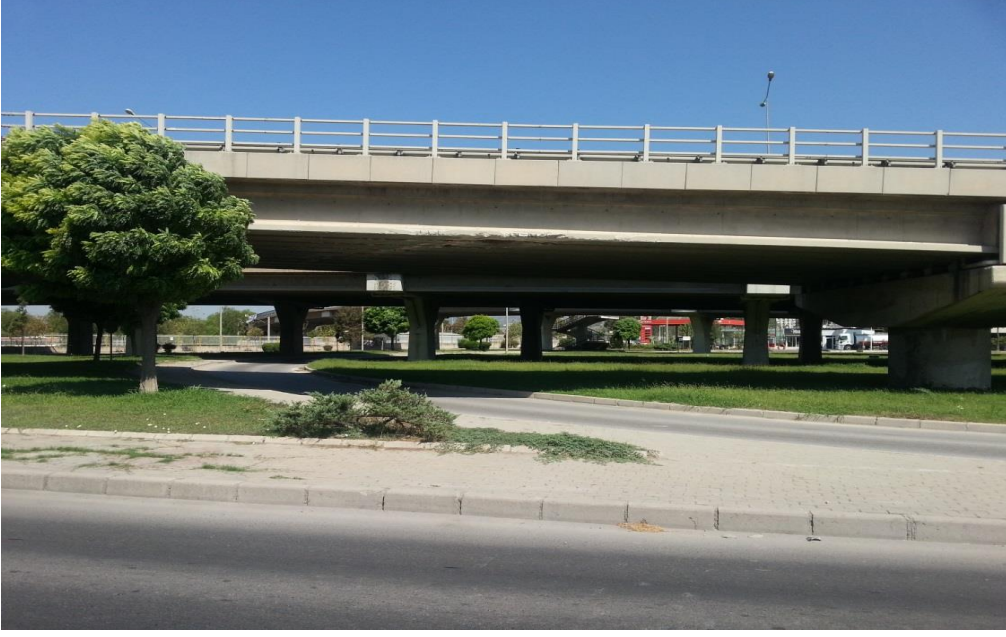
Şekil 1. Örnek Çalışma Köprüsünün genel görünüşü

Örnek açılışma köprüsü geniş açıklıklı ve öngermeli kirişlerden oluşan bir köprüdür. Örnek açılışma köprüsü Şekil 1’de alt bağlantı yolu ve aynı şekilde, üst bağlantı yolu proje eksenine gelecek şekilde yerleştirilmiştir.

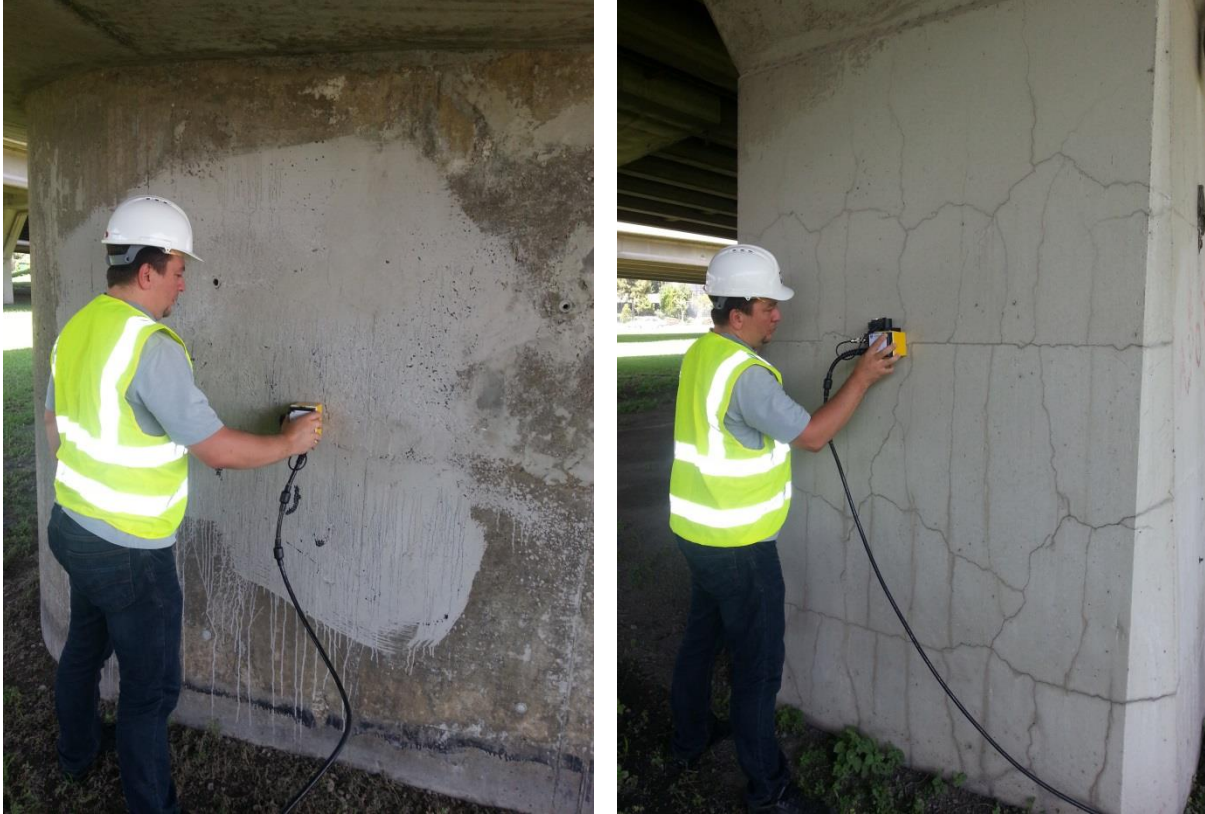
Şekil 2: Köprüsünün taşıyıcı ayağına Yer Radarı Uygulaması

İnceleme, 2 GHz Yer Radarı Anteni (Bkz.Şekil 2) kullanılarak 17 Kasım 2013 tarihinde gerçekleştirildi.

YR TR HF (2 GHz) Anteni ekipmanı mobil ve hafiftir ve yoğun biçimde yüksek kalitede örneklenmiş veri üretebilir (daha yüksek yoğunluklu örnekleme, daha kaliteli tomografi ve 3D veri oluşturur). Yeraltı tabakalarının 2D tomografisini ve incelenen hacmin 3D resmini oluşturmak için IDS GRED veri analizi yazılımı kullanıldı. Hem boylamsal hem enlemsel taramalardan elde edilen veri setlerinin aynı tomografik harita üzerinde birleştirilebilmesi, sonucun güvenilirliğini artırır.

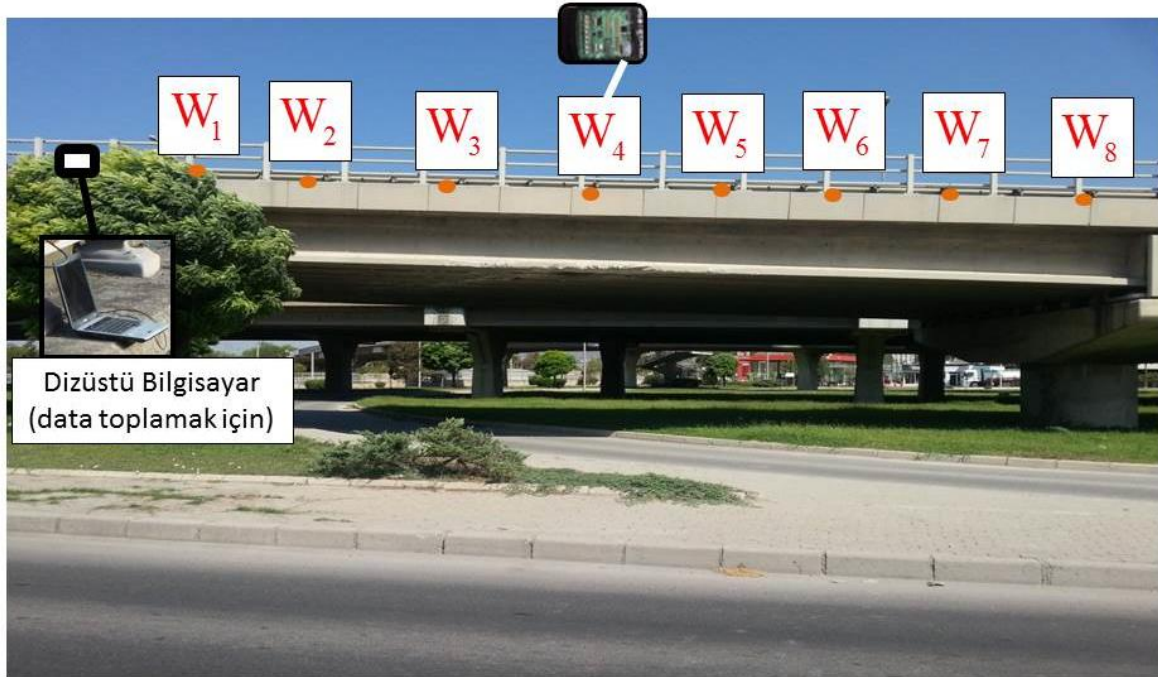
Şekil 4. KSA Sensörleri ve köprüden geçen kamyon [14].

KSA teknolojisi kullanımının başlıca avantajı, yapıya kablolarla erişime gerek olmaksızın çok sayıda noktanın uzaktan algılanmasıdır. Şekil 4'te görüldüğü gibi 8 adet KSA aralarında eşit mesafeler konularak uygun yerlere yerleştirildi.

KSA testi 17 Kasım 2013 tarihinde gerçekleştirildi. Hava kuru ve güneşliydi ve sıcaklık 15°C idi. Şekil 4'de görüldüğü gibi, her sinyal kilitlenmesi sırasında yapının uyarılması için 25 tonluk bir araç dört kez köprüden geçirildi. Aracın hızı sabit tutuldu.

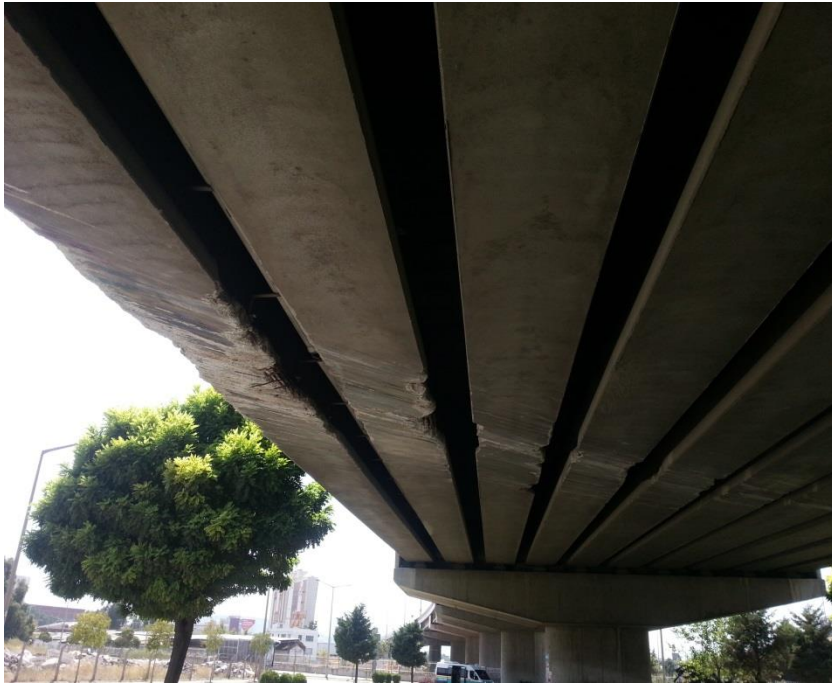
YR incelemesine ilaveten, köprü gözle de muayene edildi. Bu denetim pek çok kusurlu alanı ortaya çıkardı. Altan yüksek bir aracın geçerken verdiği hasarlar tespit edilmiştir. Bunlardan en kritik olanı, beton çürümesinin, muhtemel donatı korozyonunun, su sızıntısının, üst yüzey bozulmasının ve büyük çatlakların belirgin olduğuydu. Ayrıca beton çürümesinin bir sonucu olarak donatı bozulması olduğu, iyileştirici beton tamiratlarının gerekli olduğu tespit edildi. Gözle muayene bulguları Şekil 5,6 ve 7'de bulunabilir.

Şekil 5: Köprünün hasarlı bölgesinin alttan görünüşü

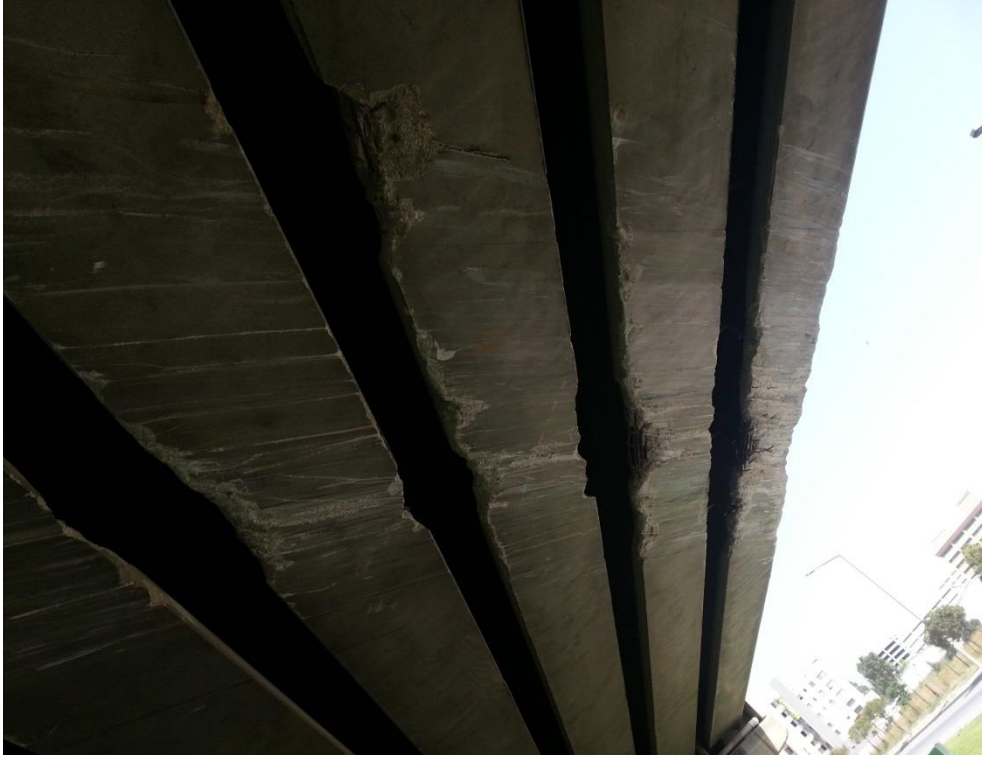
Şekil 6: Köprünün hasarlı bölgesinin alttan görünüşü

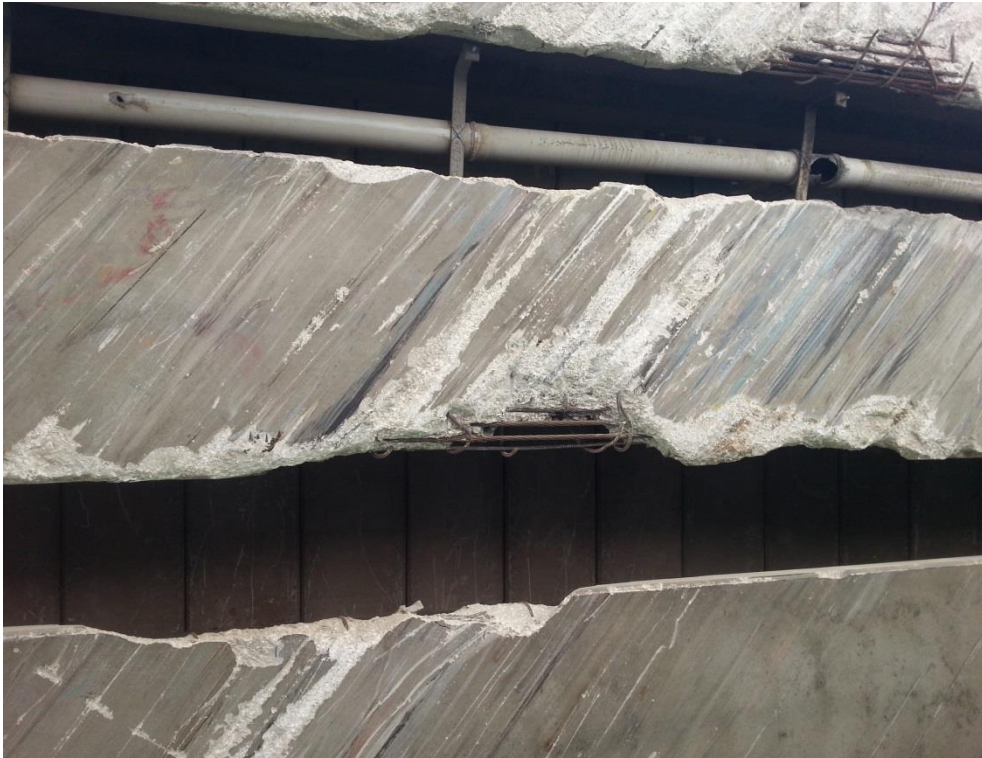
Şekil 7: Köprünün hasarlı bölgesinin beton kırılması ve donatının açığa çıkması

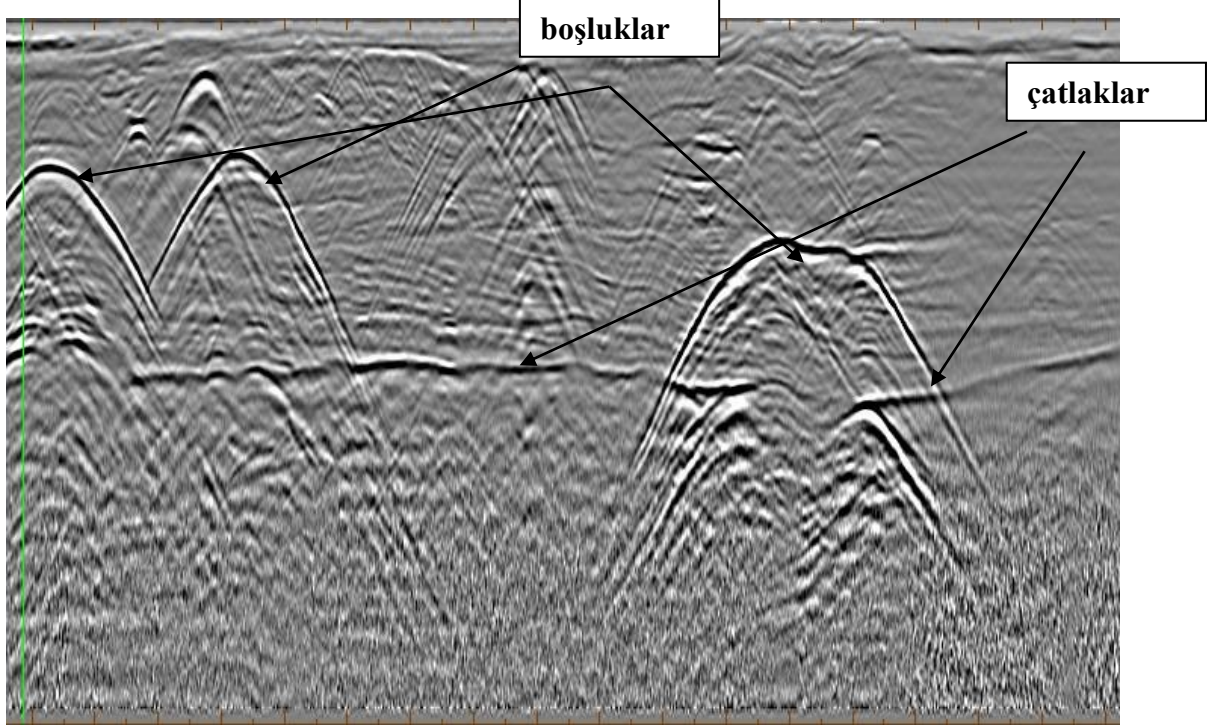
YR kullanılarak köprün analiz edildi fakat bu araştırmanın amaçları için, odak noktalarını teşkil eden köprünün incelenen bölgesi olacaktır (Şekil 8). Bu şekil, incelenen bölgenin merkez kesitinin 0.7 m'lik bir derinliğe kadar olan radargramını göstermektedir.

**Şekil 8:** İşlenen 2GHz veriler ve köprünün incelenen bölgesindeki daha derin penetrasyonlu başka bir inceleme hattına ilişkin makul açıklamalar (yorumlar) [14].

Nem girişinden etkilenmiş olabilecek muhtemel alanlara sahip boşlukları ve çatlakları yerlerini net olarak gösterir. Şekil 8 ayrıca alt yapısal özellikleri ve muhtemel kısmi bozulmaları resmeder. İşlenen veriler ve müteakip yorumlar, tanımlanan yapısal özellikler ve bileşenler açısından oldukça ikna edicidir. Bölüm 3.2'de belirtildiği gibi, işlenen YR verilerin 3D görüntü olarak sunulması mümkündür (Bkz. Şekil 9). Hem 2D hem 3D görüntüler incelenerek, donatıların konumu ve boyutuna ilişkin doğru karar almak mümkündür.

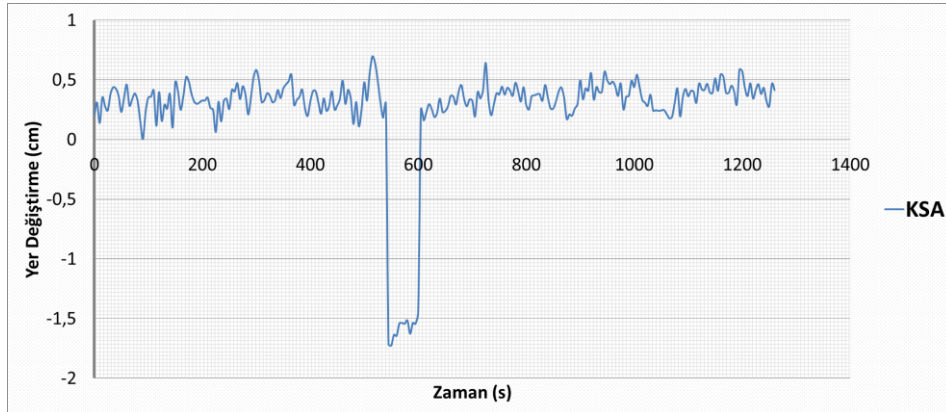
KSA vasıtasıyla, incelenen köprünün maksimum defleksiyonunun köprünün orta aralık arasındaki alanında gerçekleştiği görüldü. Şekil 10, 25 tonluk sabit hızlı yükün bu noktadayken 4 nolu sensördeki maruz kaldığı defleksiyonu gösterir.

Şekil 10. Hareketli yük geçişi için olan 4 nolu KSA sonuçları [14].

Bu belge, örnek olay çalışması köprüsünün dâhili yapısıyla ilgili önceden bilinmeyen bilgilerin (donatı konumu ve muhtemel kusurlar dâhil) nasıl elde edildiğini ve ayrıca köprünün belli bir bölgesinin (Şekil 10) acil onarıma ihtiyacı olduğunu nasıl ortaya
